通信教育講座バウビオロギー

木材防腐と住まいの害虫・菌

建築家 アントン・シュナイダー
建築家 ヴィンフリート・シュナイダー

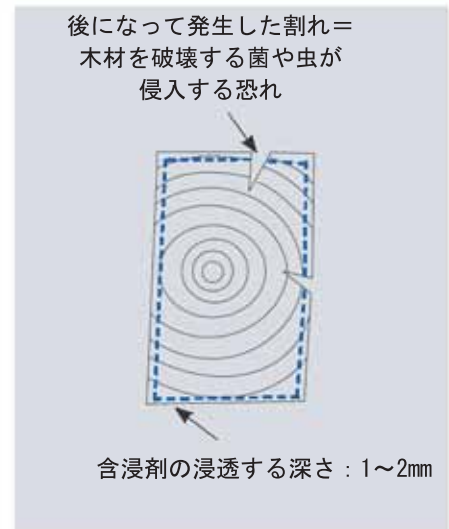
図1. 後になって発生した割れによって、防腐効果が損なわれる

6. 木材を破壊する菌や虫は、含浸されている木材にも、されていない木材にも、同じように発生しうる。防腐剤は、木材内部まで十分に浸透しなかったり、気化したり、あるいは経年劣化することで100%の効果を発揮できないからである。腐食の恐れが最も高いのは木材の割れ部分だが、まさにその部分は通常、含浸されていない。というのも、割れは、表面処理が終わった時点から約2年以内に発生するからである。そのため、DIN 68800「建築物における木材防腐」でも、割れ発生後に追加的に表面処理をすることを推奨している。ただしこれは、木材がすでに建物に使われている状態では基本的に不可能であるか、あるいは不十分な形でしか実践できないため、全く非現実的な方法である。
